Bureau de la sécurité des transports
du Canada

Transportation Safety Board
of Canada

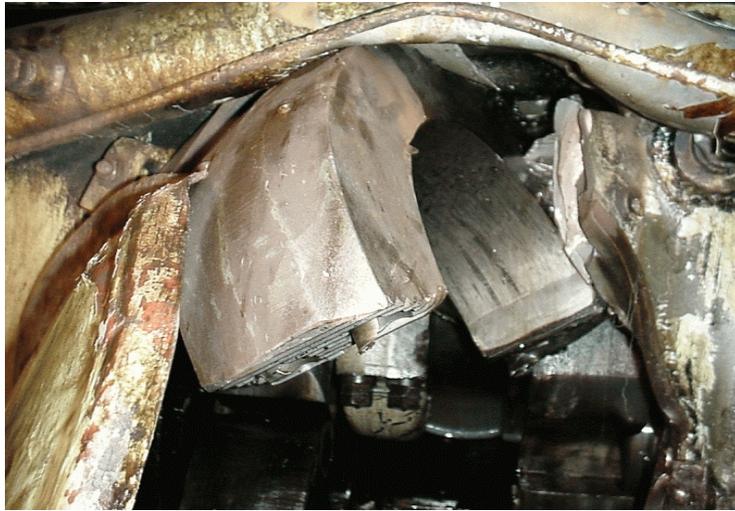
Photo 2. Partie supérieure de la tête de bielle n° 3, *in situ*.

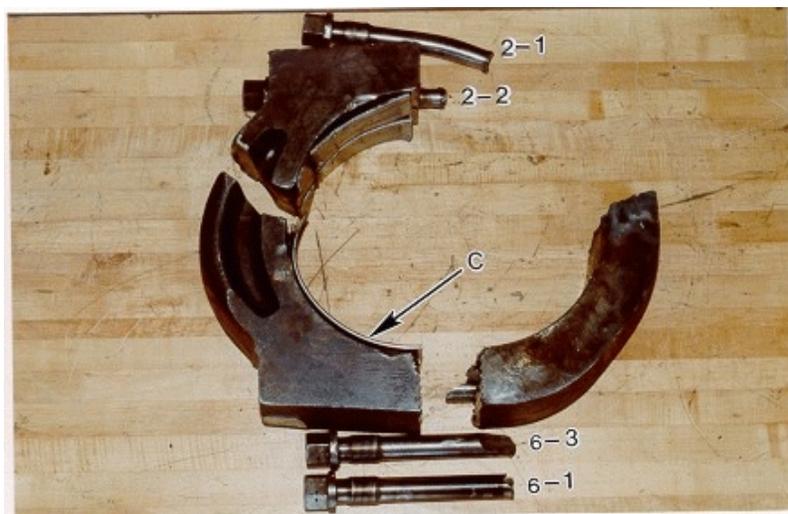
Brevets et certificats

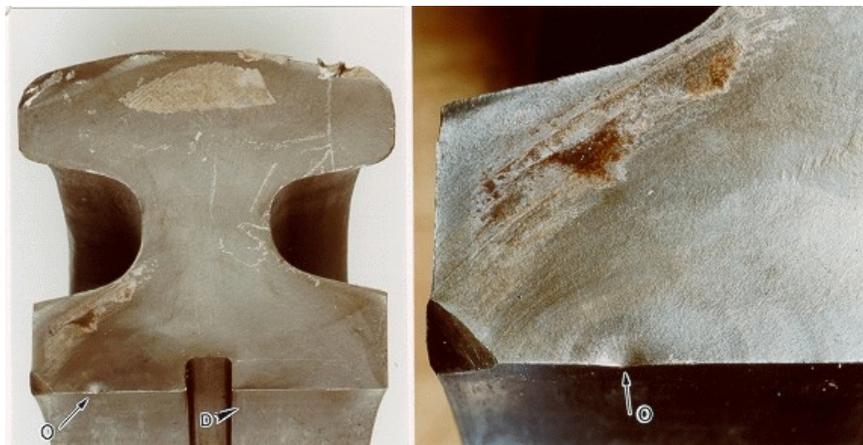
Le Bureau a déterminé que le chapeau de bielle s'est détaché de la bielle en raison d'une fracture et non d'une rupture des goujons. On note que la fissure s'est développée dans la section la plus mince du chapeau de bielle⁷. Elle a débuté sur la surface de contact avec le coussinet à partir d'un point de corrosion, et s'est propagée par fatigue mégacyclique à 95 % de la surface du chapeau. Puis, le chapeau s'est fracturé sous l'effet d'une surcharge concentrée dans la plus petite section. L'éclatement du chapeau a entraîné la fracture des quatre goujons.

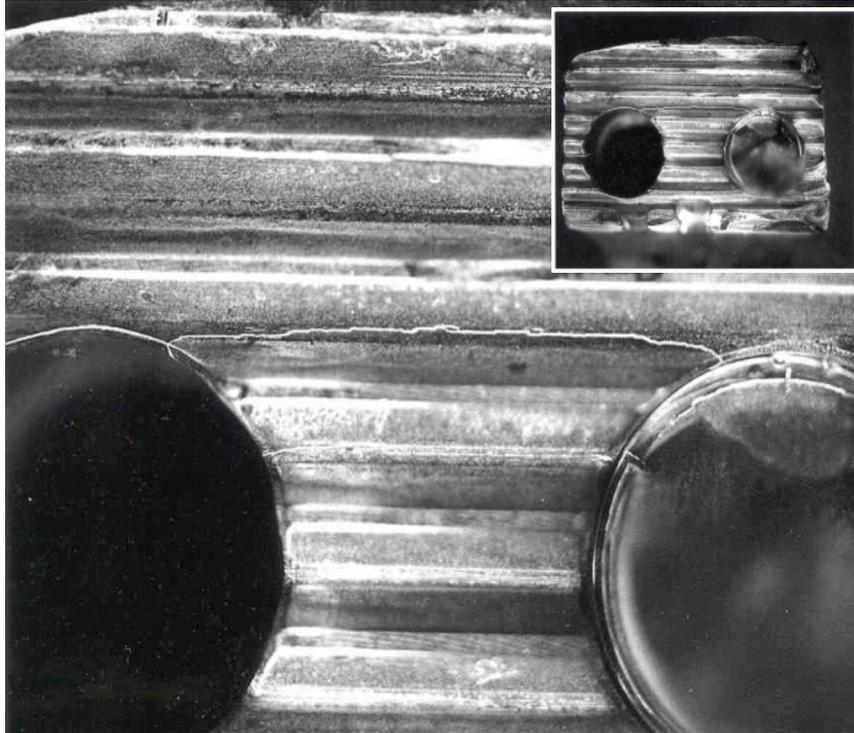
Photo 5. Le Laboratoire technique du BST a effectué un contrôle par ressuage sur les zones dentelées du chapeau de bielle endommagé. Des fissures sont clairement visibles.
